**SF2M GT7 – Séminaire 2014**

**FATIGUE DES TRES GRANDS NAVIRES  
INFLUENCE DES CONTRAINTES RESIDUELLES**

*Michel HUTHER  
BUREAU VERITAS – Marine and Offshore Division*

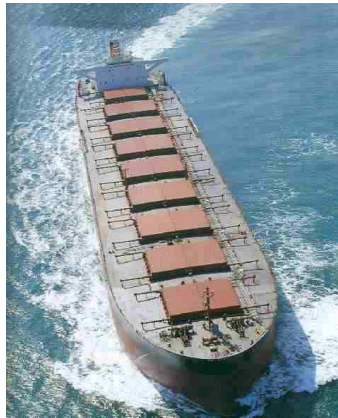
- Treasure:  
minéralier de 143 731 tdw / L = 264 m

- 14 juin 2000  
trou de 17x10 m dans le bordé

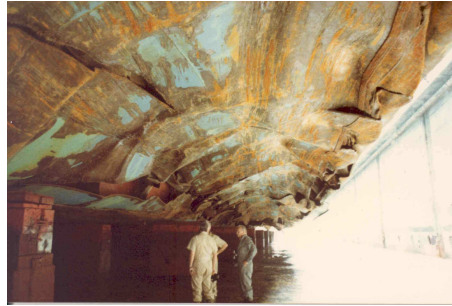
- Accident dans le canal de Suez (26 avril 1999)  
arrachement du bouchain tribord

- partie endommagée
- exemple de dommage similaire sur un autre navire

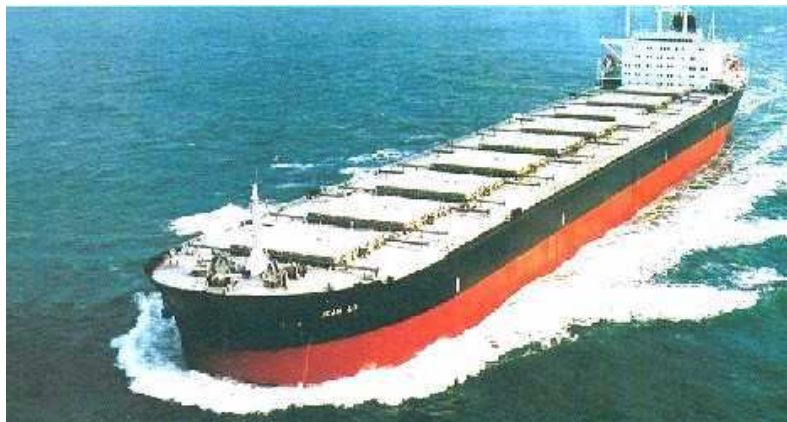
- Arrachement du bouchain tribord de cale 1 à 6 puis réparation

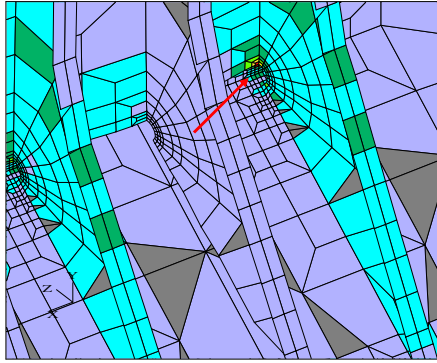
- Contraintes avec 2 raidisseurs rompus

vue coté intérieur

- par fatigue fissure du bordé puis rupture fragile
